奈良県国道 169 号法面崩壊地調査結果

奈良県奈良市と和歌山県新宮市を結ぶ国道 169 号線では、2007 年 1 月 30 日に法面崩壊が発生し、車が巻き込まれ、三名の命が失われた。本国道は、紀伊半島を南北に縦貫する延長約 167km の幹線道路で、半島内陸部と沿岸部とを結ぶ広域ネットワークの役割を担っているが、現在は崩壊地付近が閉鎖されている。崩壊原因のすみやかな究明と、安全を確保した上での開通が待たれているところである。

今回、次のように合同調査を実施した。調査時には、崖から不安定な石が落下する危険があり、また、警察の調査も進行中であったため、調査は必ずしも十分ではなかったが、一応の結論が得られたので、その結果をとりまとめる。

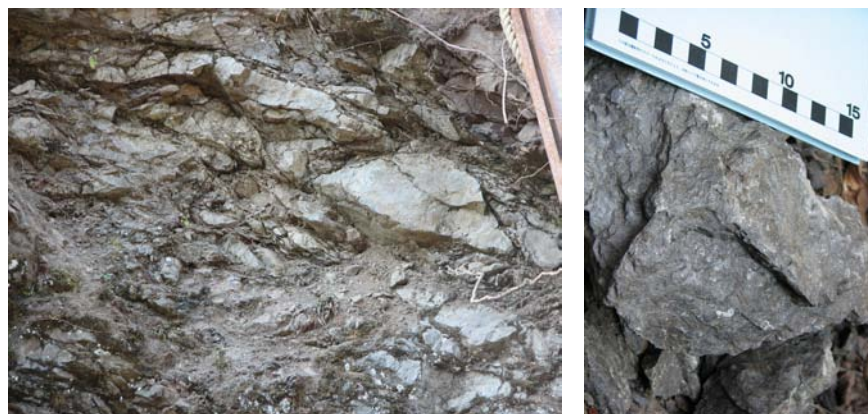
崩壊箇所は四万十帯に位置し、泥質基質中に砂岩や淡緑色珪質泥岩のブロックが含まれる混在岩が分布する。混在岩の中には、ブロックが少なく泥岩に近いものがある。ブロックの多くはレンズ状の形態をしている（写真1左）。崩壊箇所のすぐ北側には、砂岩優勢の砂岩泥岩互層が露出していた。これらの泥質部には鱗片状劈開あるいは層理面に平行な面構造が発達し、それらの多くには鏡肌が認められた（写真1右）。層理面の走向傾斜は、おおむね NW-SE 走向で、NE に 20～40° 傾斜していた。斜面の走向はほぼ南北なので、層理面は斜面とはやや斜交している。これらの面構造を切断して、南北から北北西走向で東に 40 度前後傾斜する湾曲した節理が複数認められた。これらの節理は、鏡肌と条線を有していたため、小断層の可能性もある。

写真-1. レンズ状のブロックを含む混在岩（左）と、泥岩の鱗片状劈開と鏡肌（右）

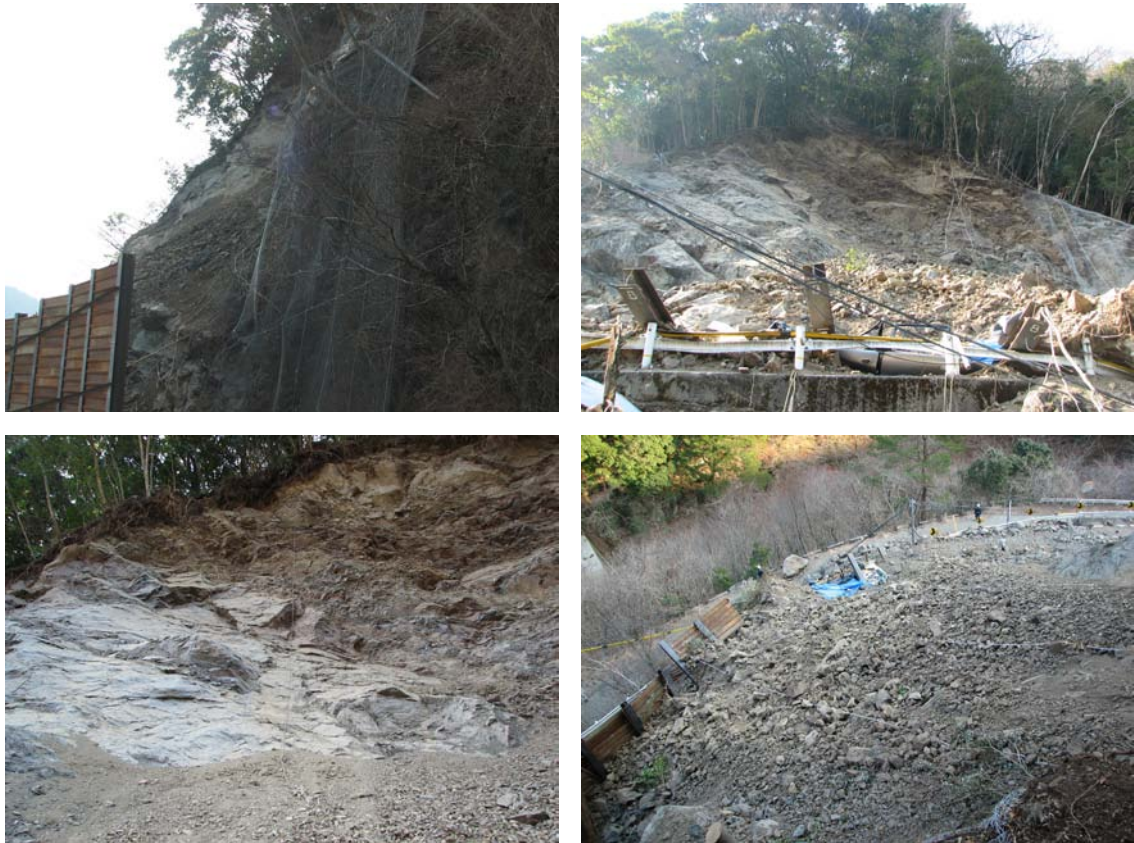
崩壊地を正面から見上げると、ほぼ左半分に、上述の低角節理が複数認められ、それらの下は開口割れ目に乏しい良好な岩盤からなっていた（写真-2）。これらの低角節理の上に開口割れ目が発達して割れ目が褐色を帯びた岩盤が載り、崩壊地の上部に露出していた。この風化して緩んだ岩盤の厚さは約 10m である。これらの産状から、低角節理がすべり面となり、その上の緩んだ岩盤がすべり落ちたものと考えられる。すべり落ちた岩石は、堆

積物から判断すると、主に砂岩と珪質泥岩のブロックを含む混在岩である。堆積物は、最大 2m 程度の岩塊の集合で、岩塊の表面にはしばしば鏡肌が認められた。これらの鏡肌は、混在岩が形成される時のせん断によって形成されたものが、風化と割れ目の開口によって現れたものと考えられる。崩壊に向かって低角節理よりも左下に露出している岩盤の下部表面には苔が残されており、この面が崩壊前から地表に露出していたことを示している。したがって、少なくともこの部分では上記の低角節理は地表に抜けていたことがわかる。しかしながら、低角節理の最大傾斜方向斜面下部は、現在崩壊土砂に埋まっており、その部分が事前に地表に露出していたかどうかは不明である。また、第 1 回目と 2 回目の崩壊は第 3 回目の崩壊に比べると規模も小さく、それらの崩壊直後に前述の低角節理がそれと認識できる形で露出したかどうか明確ではない。崩壊前の写真を見ると、当該法面には草木が生えており、岩盤表面自体が良く見えなかった可能性もある。

- a) 構成岩石が混在岩であり、もともとせん断による面構造を内在していた。
- b) 面構造に沿う割れ目が開口し、地下水が浸透し、風化が促進されていた。
- c) 斜面斜め下方に傾斜する低角節理が複数あり、これらの低角節理の上の緩んだ岩盤がすべり落ちた。

写真-2. 崩壊内部の写真. 左上：北から南を見上げる. 右上：崩壊を正面から見上げる（左半分に白く見える節理面が露出し，その上に褐色化した割れ目に富む岩盤が載る）. 左下：すべり面となった湾曲した節理面とその上の褐色化した岩盤. 右下：崩壊上部から堆積物を見下ろす.
